Gutachterliche Einschätzung zur Betroffenheit der Belange des Artenschutzes gem. § 44 BNatSchG Artenschutzprüfung Stufe 1 – erweiterte Vorprüfung

Bauvorhaben „Alte Weseler Straße 10/12/12a“

in Hünxe

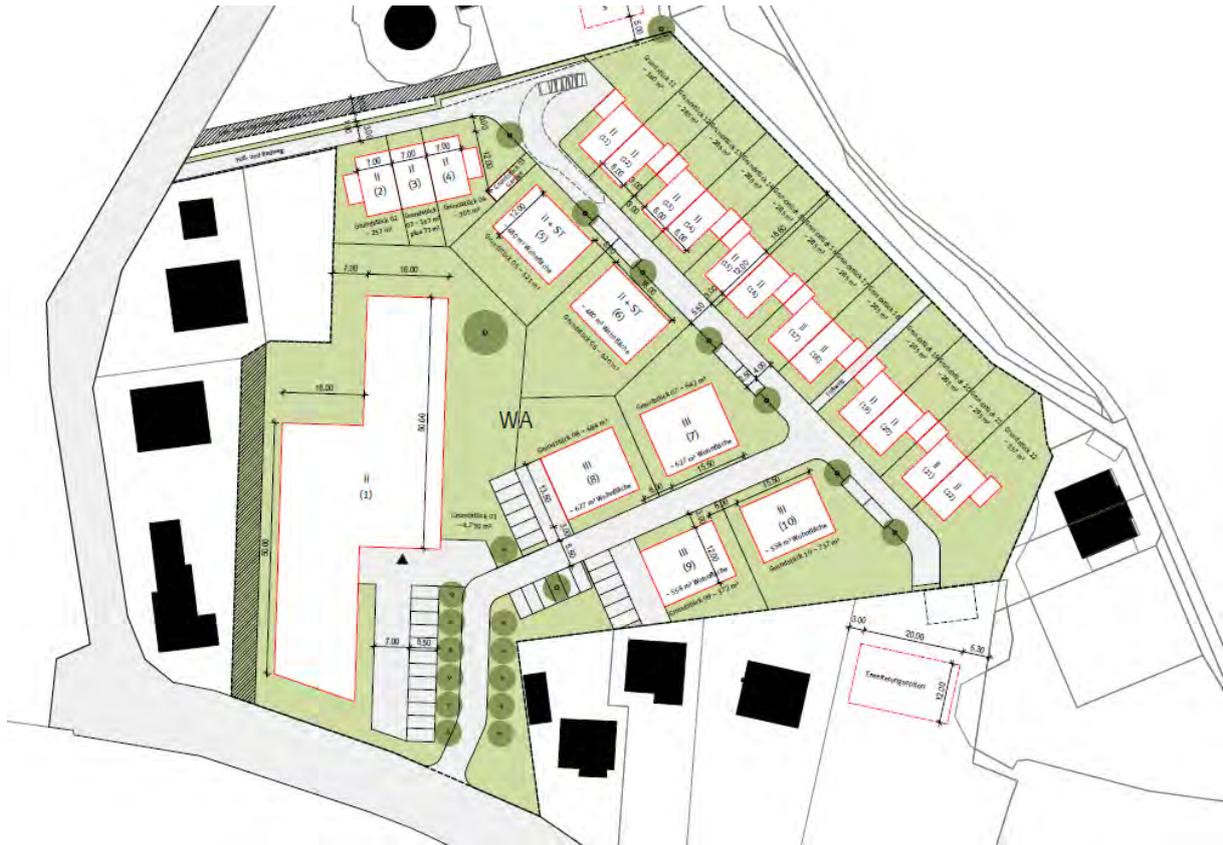
Abbildung 3: Städtebaulicher Entwurf

Für die Neubebauung liegt ein **städtebaulicher Entwurf** vor, der eine nahezu vollständige Ausnutzung des Grundstücks für die Wohnbebauung und die erforderlichen Erschließungsanlagen vorsieht. Die verkehrliche Erschließung erfolgt von Süden über die alte Weseler Straße, umfasst aber auch fußläufige Anbindungen nach Westen und Osten (vgl. Abbildung 3).

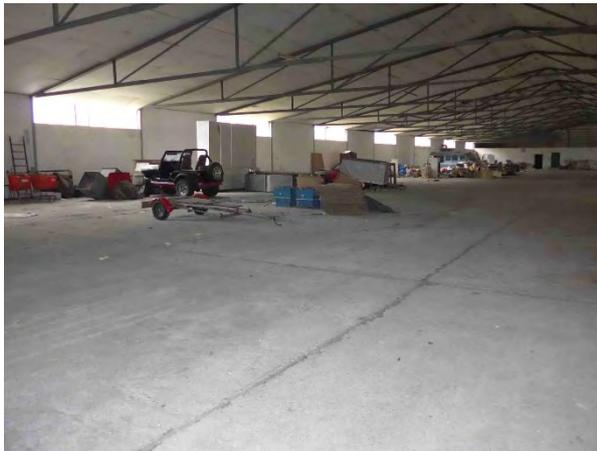
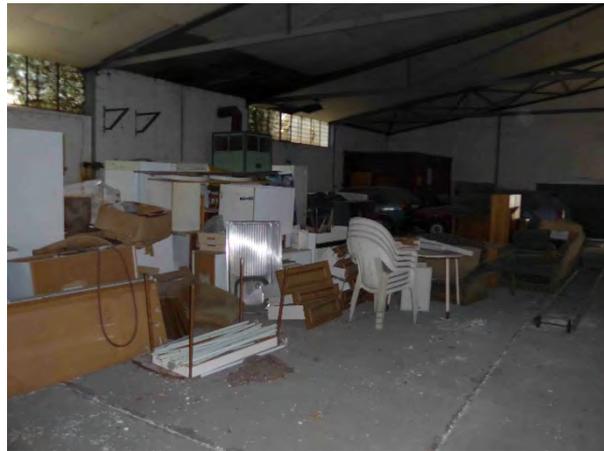
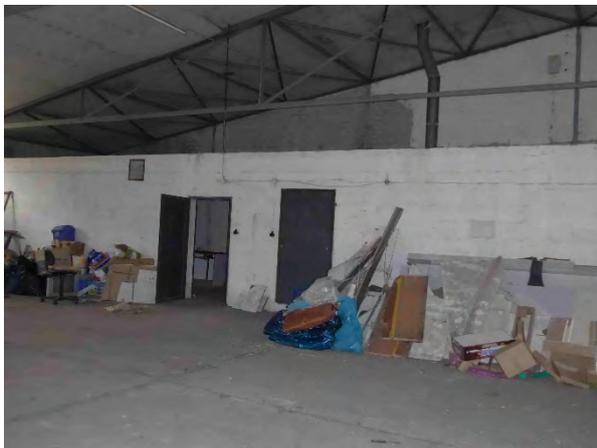
Foto 1: Lagerhalle, wird teilweise noch genutzt ...

Die Lagerhalle ist als weitgehend ungegliedertes Gebäude konzipiert, in dem lediglich ein kleiner Teilbereich für Bürozwecke abgetrennt ist. Die Ziegelfassade ist intakt und lässt keine größeren Schäden erkennen. Im oberen Drittel sind breite Lichtbänder angeordnet. Das schwach geneigte Satteldach ist einschalig. Die Nutzung als Lagerfläche erfolgt durch verschiedene Einzelnutzer, nimmt aber nicht mehr die ganze Halle ein und ist offenbar auch nicht mehr mit regelmäßigem Verkehr verbunden (vgl. Fotos 1 – 3).

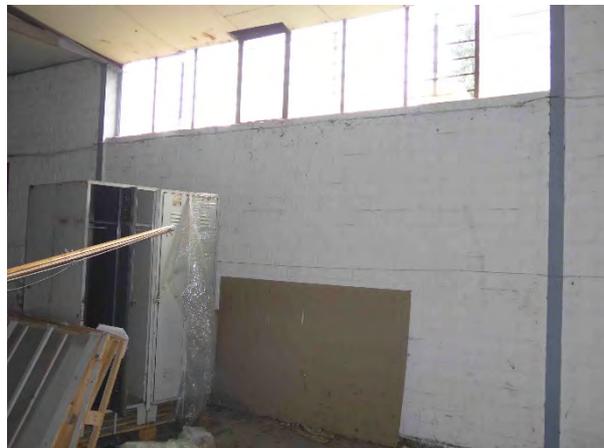
Die Fenster waren dicht, es sind keine offenkundigen Einflugöffnungen erkennbar. Alle wesentlichen Gebäudeteile waren (mit Ausnahme des Bodens) gut einsehbar.

Foto 4: Fenster sind dicht

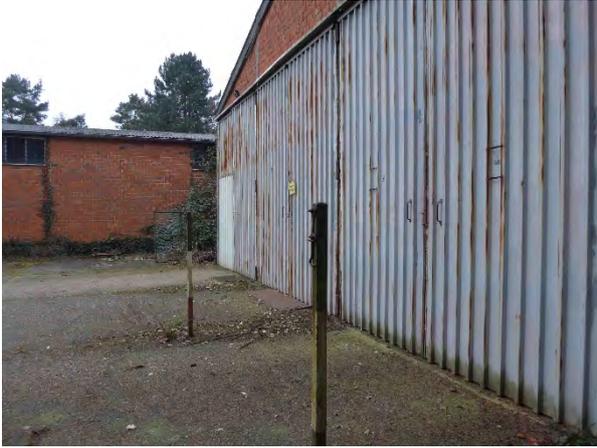
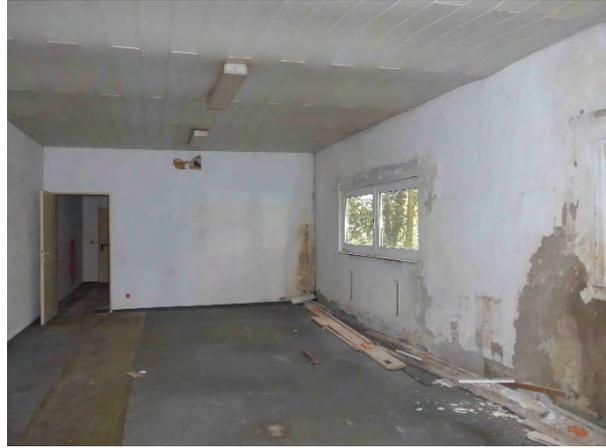
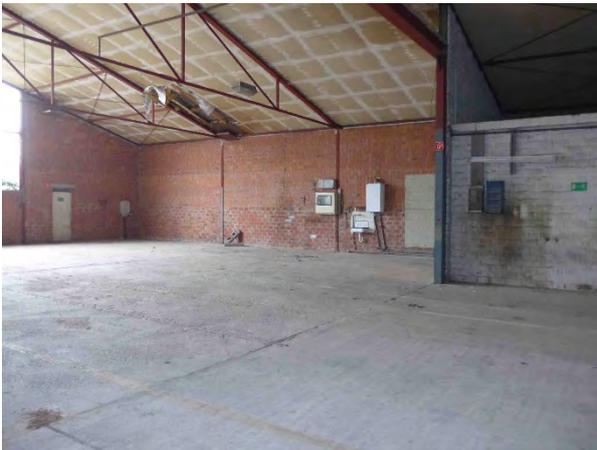
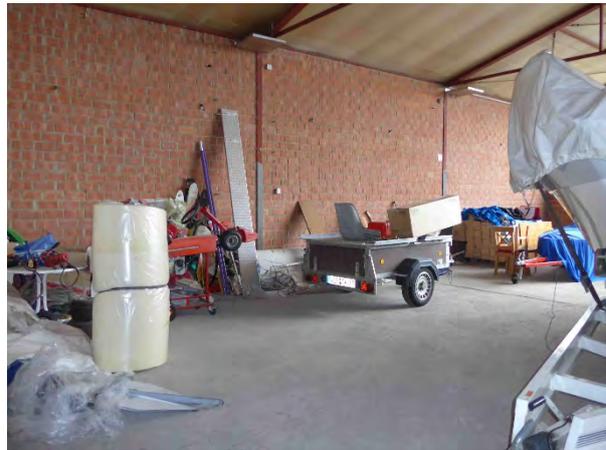
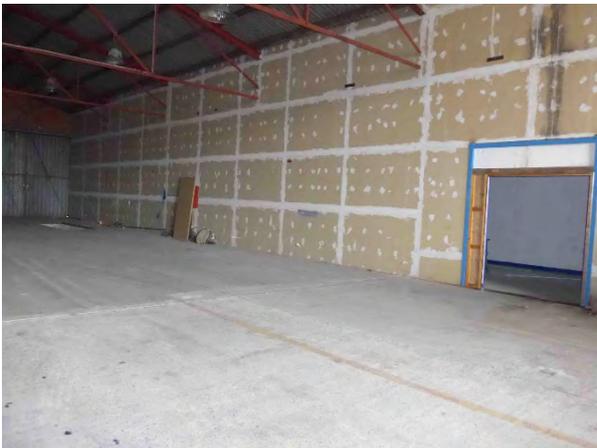
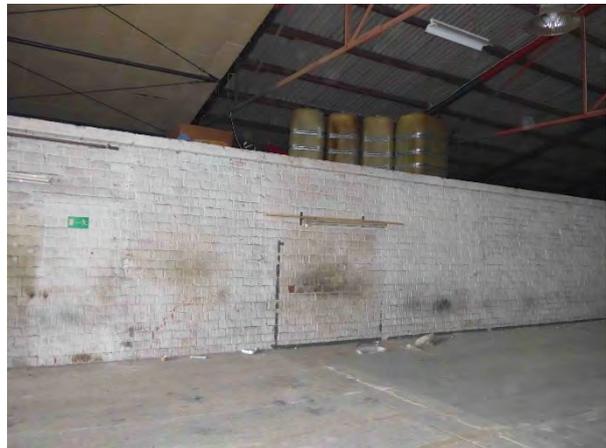
Die Lagerhalle ist deutlich kleiner als Halle 1 und innen stärker gegliedert. So finden sich ein ehemaliger Bürotrakt mit separatem Zugang und eine Untergliederung des eigentlichen Hallenraumes - teilweise bis unter die Decke, teilweise durch einen Einbau (vgl. Fotos).

Auch hier sind alle Teilbereiche gut einsehbar.

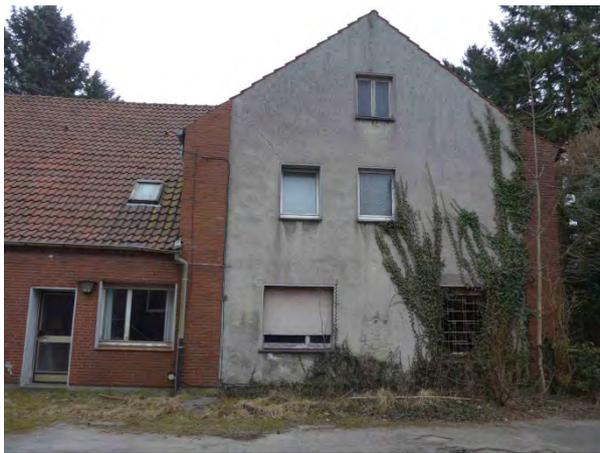
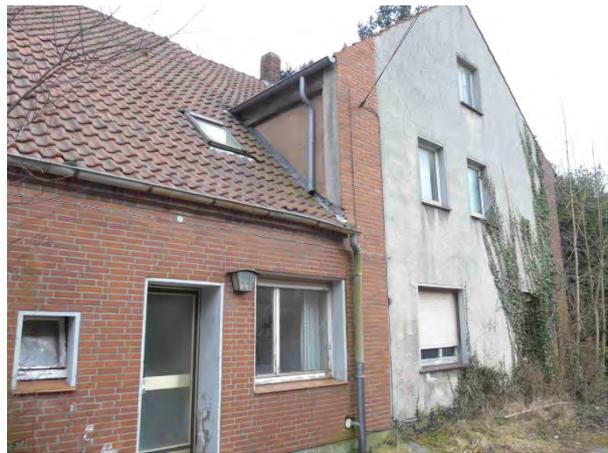
Es handelt sich um ein zur Straße zweigeschossiges Gebäude mit zwei unterschiedlich hohen eingeschossigen Anbauten. Die Fassaden sind verputzt bzw. verklinkert, weisen aber trotz des sehr schlechten allgemeinen Bauzustandes keine Schäden auf, die auf ein besonderes Potenzial für Fledermausquartiere hinweisen.

Foto 11: Blick auf den straßennahen Gebäudeteil
(westliche Fassade) ...

Foto 12: ... dito ...

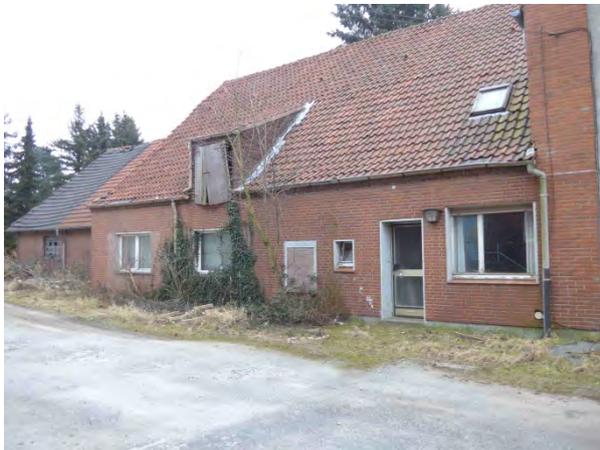
Foto 13: ... und die Anbauten ...

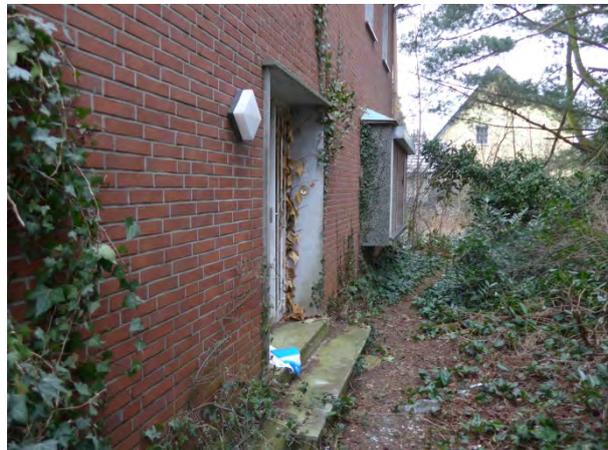
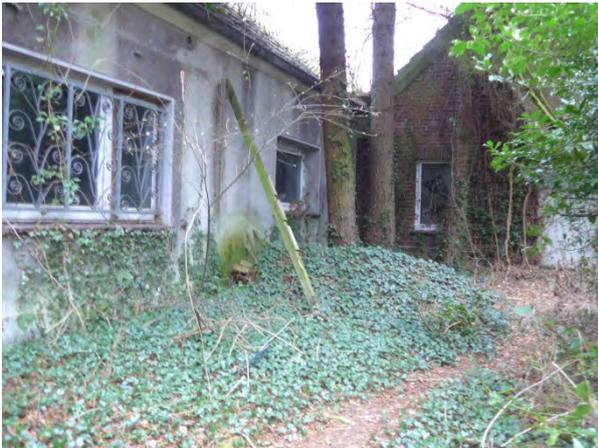
Die direkt am Gebäude befindlichen Freiflächen („Vorgarten“) sind verwildert und weisen ein kleinteiliges Mosaik unter Einschluss von einzelnen Bäumen mittleren Stammumfangs auf. Vor allem die westliche Seite der Anbauten ist teils dicht mit Efeu bewachsen.

Foto 14: ... sowie längs der Straße (Vorgartenbereich)

Foto 15: ... dito ...

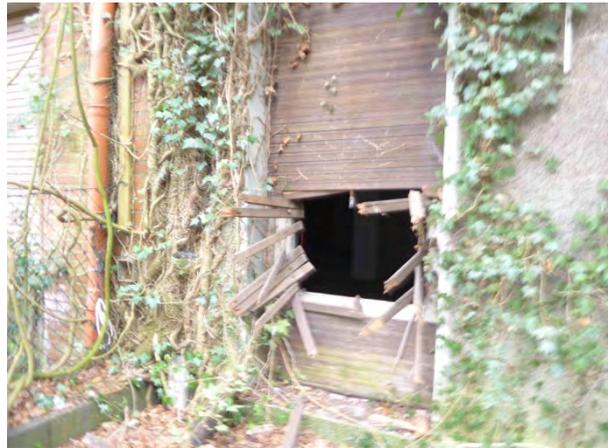
Das Gebäude ist für Tiere prinzipiell über zahlreiche Zugänge erreichbar. So sind Türen und Fenster eingeschlagen, im Keller stehen Fenster offen und es dringen Pflanzen in das Gebäude. Die Spitzböden, die sowohl vom Haupthaus wie auch über

Foto 16: ... bis zu einer aufgebrochenen Tür

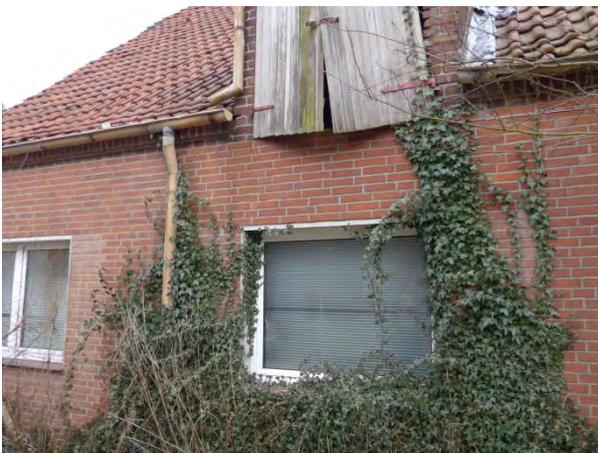
Foto 17: Mittlerer Anbau mit defekter Luke ...

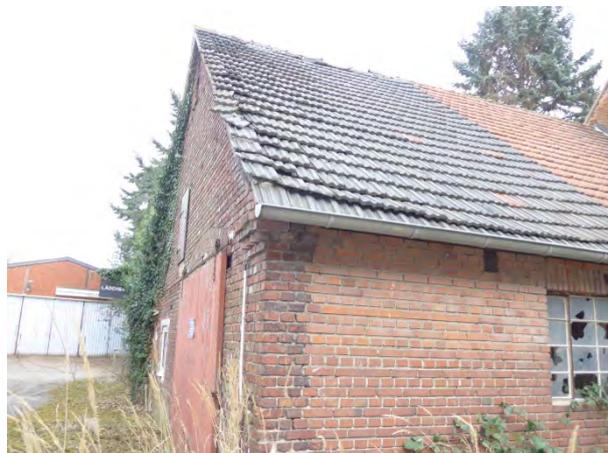
Foto 18: ... hinterer Anbau mit massiven Schäden im Dach- und den Fenstern

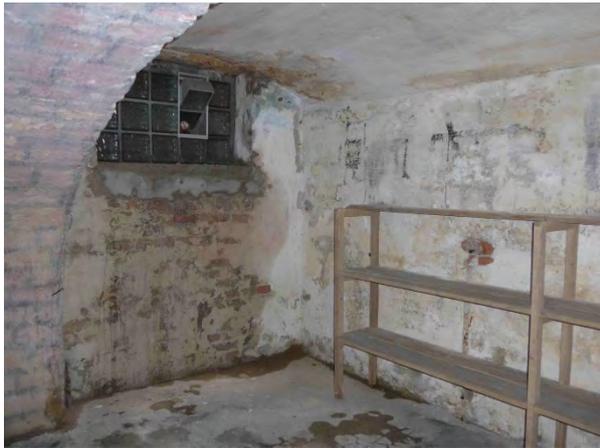
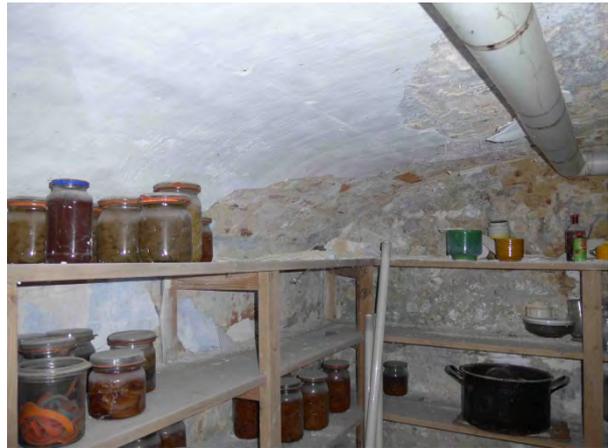
Foto 21: Gewölbekeller ...

Foto 22: ... weitgehend, aber nicht völlig, geräumt ...

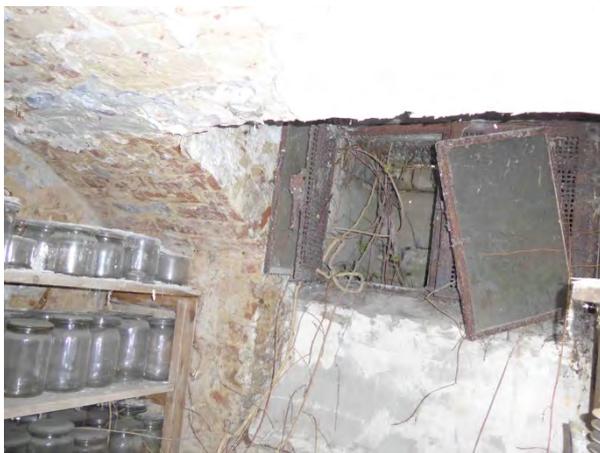
Foto 23: ... mit defekten Fenstern ...

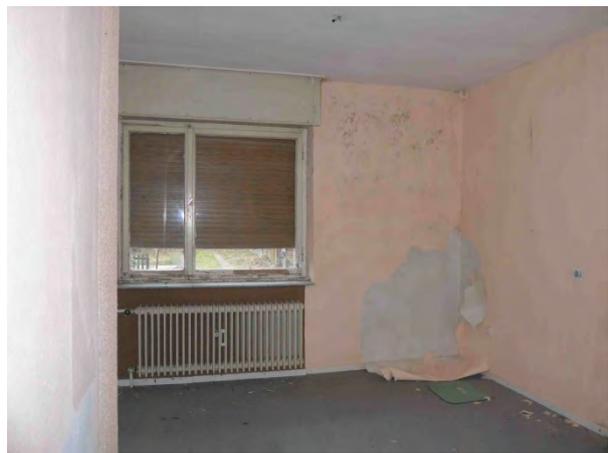
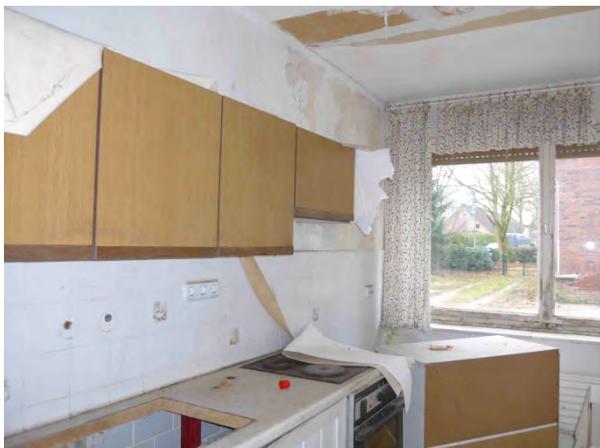
Foto 24: Wohnräume geräumt ...

Foto 25: ... bzw. teilgeräumt ...

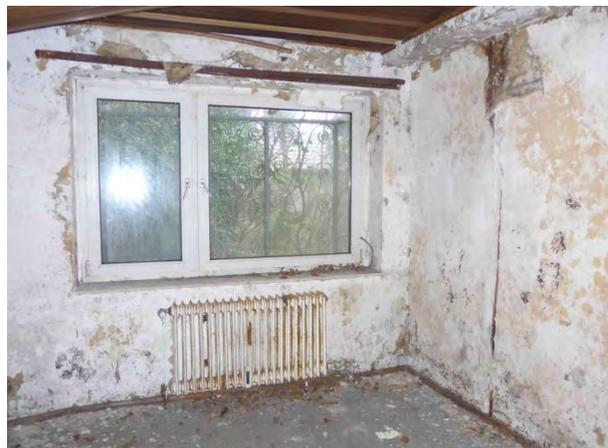
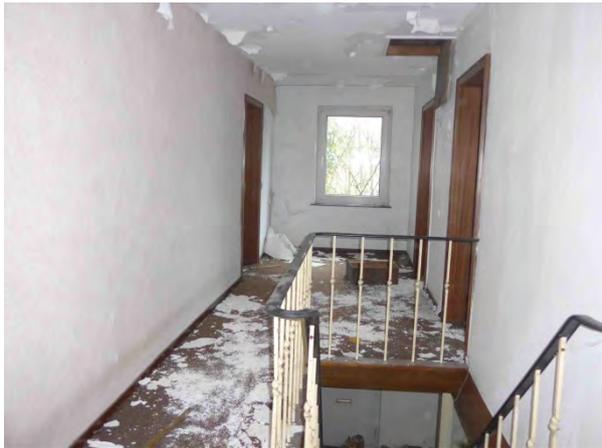
Foto 26: ... und mit massivsten Feuchtigkeits- ...

Foto 27: ... sowie Vandalismusschäden ...

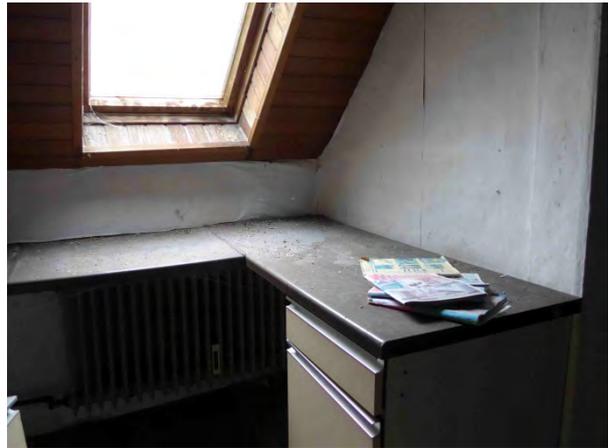
Foto 28: Raum im teilausgebauten Dachgeschoss (hier im vorderen Gebäudeteil)

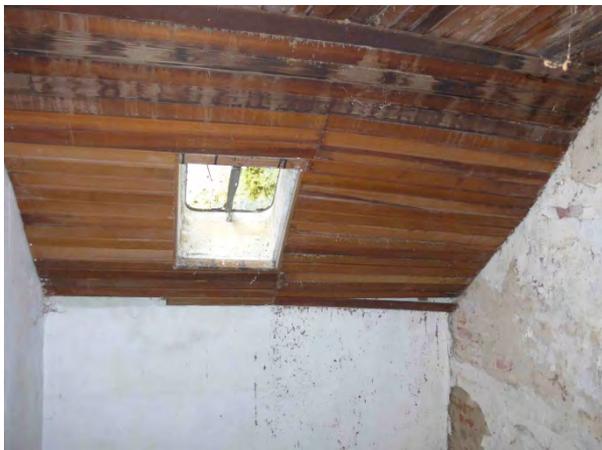
Foto 29: Dachschrägen im Haupthaus teilverkleidet (massive Schäden)

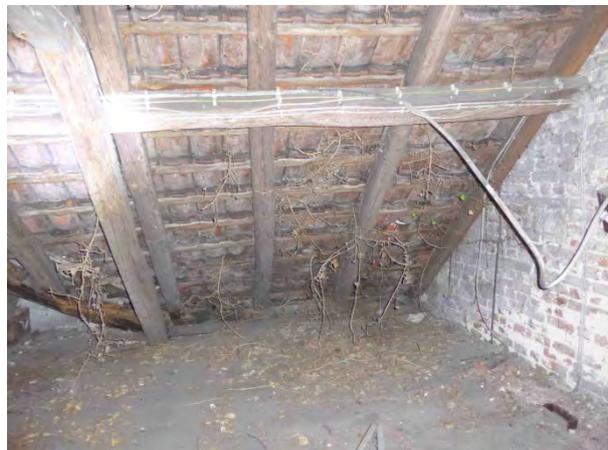
mehrere Luken und (per Leiter) über die Tore erreicht werden können, aber nicht durchgängig sind, sind durch fehlende und verschobene Dachpfannen selbst für größere Vögel zugänglich. Massiver Vandalismus kennzeichnet die ehemaligen Wohn- und Funktionsräume, im Erdgeschoss sind in einem Raum Reste eines offenen Feuers erkennbar, zahlreiche Wände weisen massiven Schimmelbefall auf. Die meisten Räume sind zwar gut einsehbar, es gibt aber vor allem in der Dachgeschosssebene zahlreiche Bereiche, die selbst mit Endoskop nur partiell einsehbar sind.

Foto 30: ... die Spitzböden immer mit frei liegenden Pfannen ...

1. In den diesbezüglich in Betracht kommenden Teilen der Gebäude 3 und 4 (Spitzböden) sind Winterquartiere mit der gesetzlich geforderten Sicherheit auszuschließen, da diese Gebäudeteile nicht frostfrei sind.
2. Sommerquartiere können zwar aktuell ausgeschlossen werden, nicht aber für die Zukunft. Daher sollte der Abriss der Gebäude entweder im Winterhalbjahr (zwischen Mitte November und Mitte Februar) erfolgen. Falls der Abriss im Sommer erfolgen muss, sollten mittels Detektoruntersuchung ausgeschlossen werden, dass sich eine Wochenstube gebildet hat und davon unabhängig ein Abriss in Etappen erfolgen, um auch den Schutz von Einzeltieren zu gewährleisten. Dabei werden zunächst

- die Dächer der Gebäude 3 und 4 ganz oder teilweise abgerissen und erst mit einer Verzögerung von mindestens einem Tag der Abriss fortgesetzt.
3. Die Rodung der vom Vorhaben betroffenen Bäume und sonstigen Gehölzbestände ist außerhalb der gesetzlichen Schutzzeiten vorzunehmen. Spezieller Schutzmaßnahmen in Hinblick auf Fledermäuse bedarf es nach derzeitigem Kenntnisstand nicht. Sollte sich bis zum tatsächlichen Rodungszeitpunkt Hinweise auf die Entwicklung von Baumhöhlen ergeben, ist die Untere Landschaftsbehörde zu informieren und das weitere Vorgehen mit dieser abzustimmen.

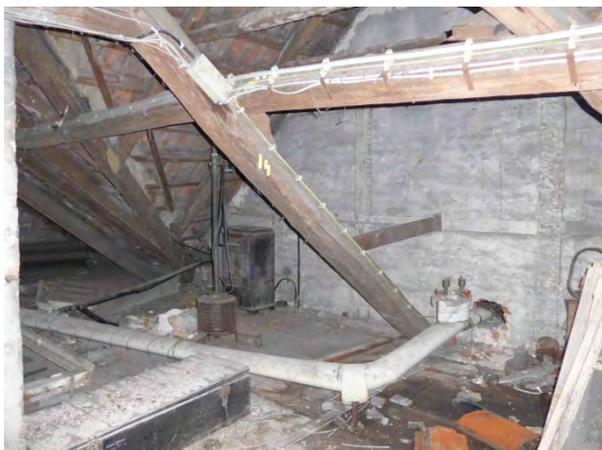
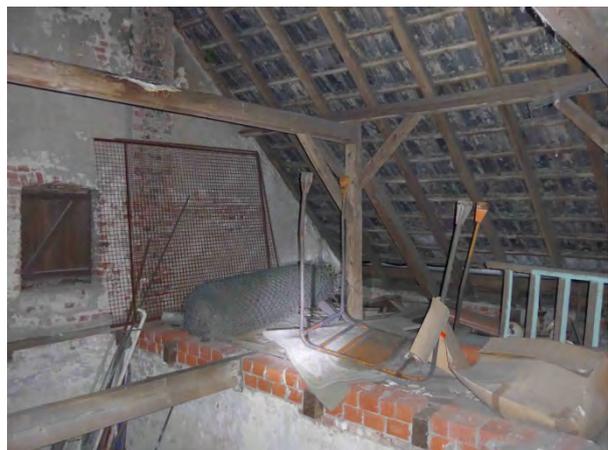
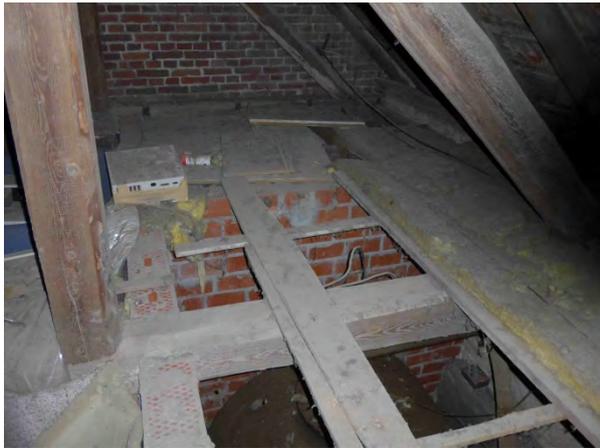
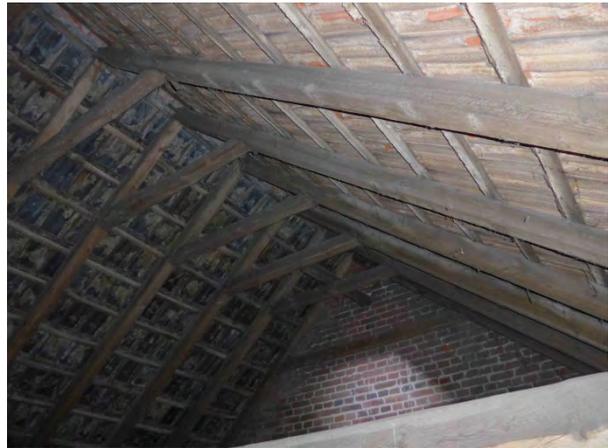
Foto 31: ... Resten alter Nutzungen ...

Foto 32: ... dito ...

Foto 33: ... dito (hier im Anbau) ...

Foto 34: ... dito ...

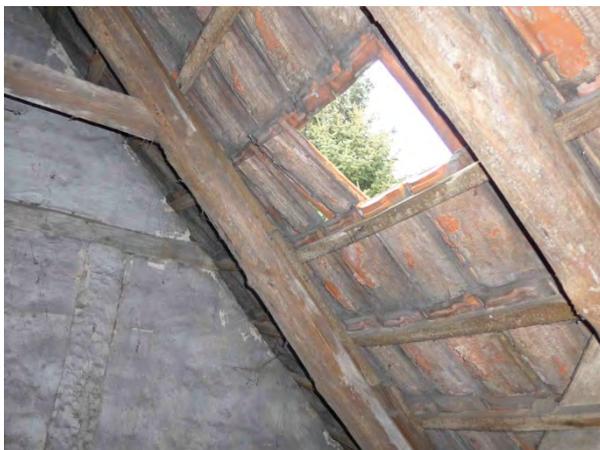
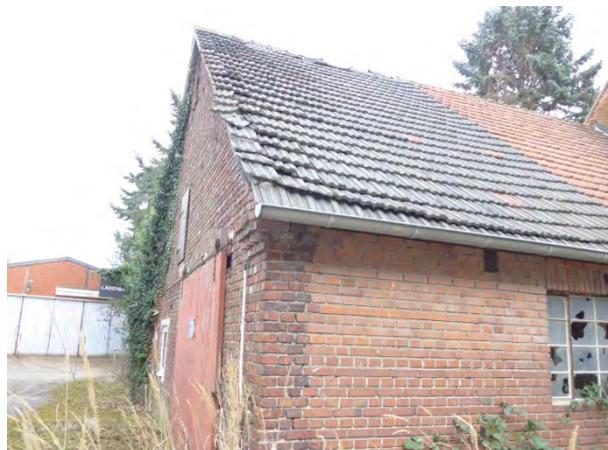
Foto 35: Defekte bzw. fehlende Dachpfannen ermöglichen einen Einflug ...

Foto 36: ... ebenso wie defekte Fenster

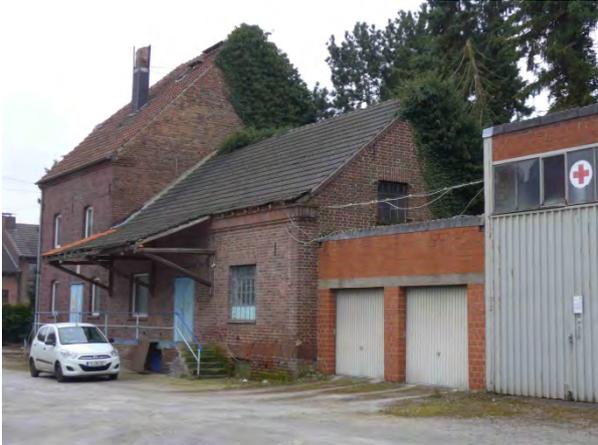
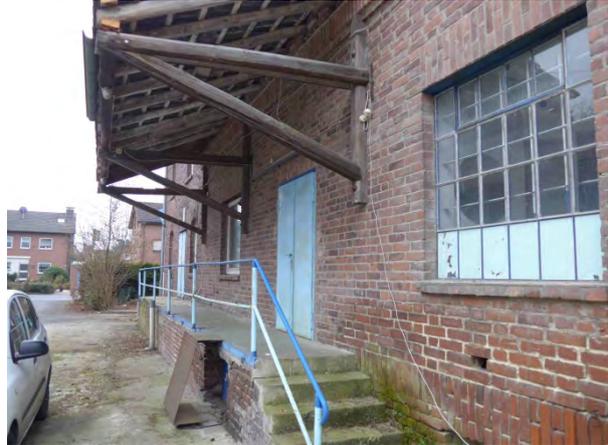
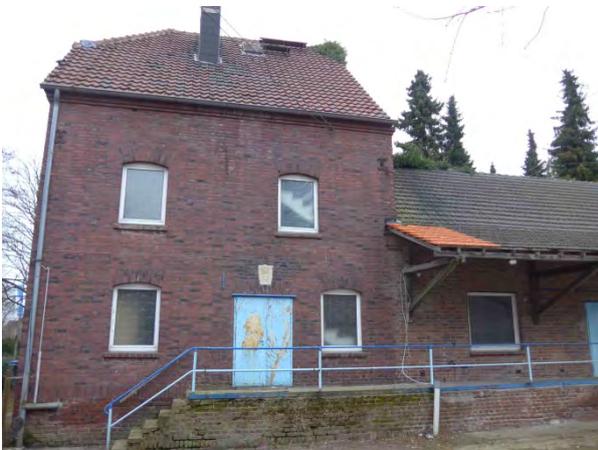
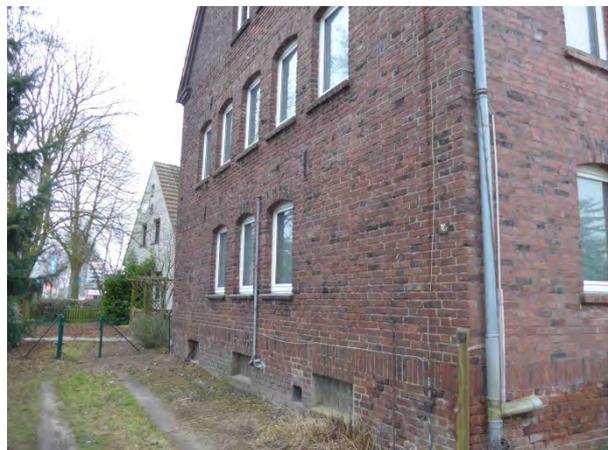
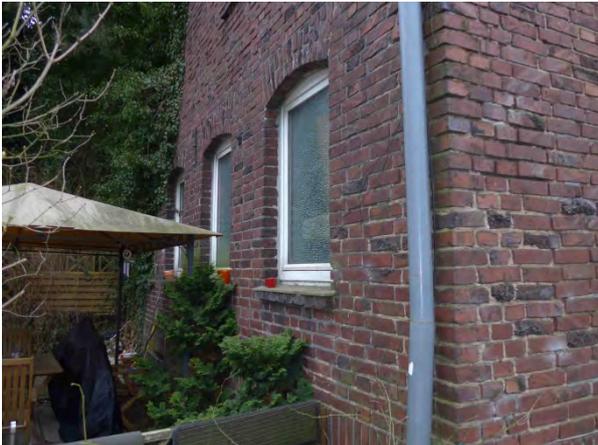
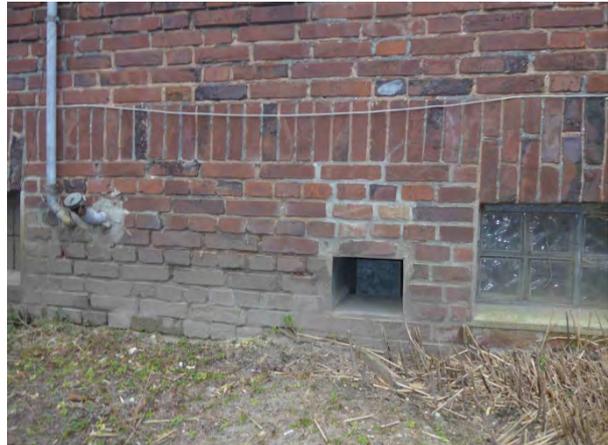
Es handelt sich um ein an der Straße zweigeschossiges Wohn-Geschäftshaus, dem ein eingeschossiger Anbau angeschlossen ist, der wiederum in einen Garagen- bzw. Fahrzeughallentrakt überführt (s. Gebäude 5).

Foto 37: Blick auf das Gebäude von Nordosten ...

Foto 38: ... dito ...

Foto 39: ... und Osten ...

Foto 40: ... sowie Süden ...

Foto 41: ...dito ...

Foto 42: ... dito ...

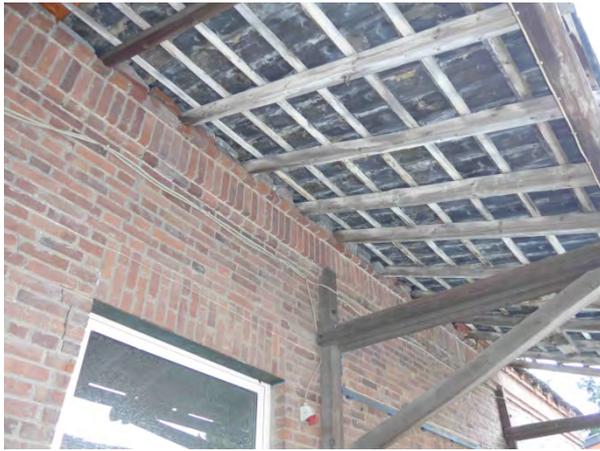
Foto 43: Breites Vordach im mittlern Gebäudeteil
(vgl. Foto 37)

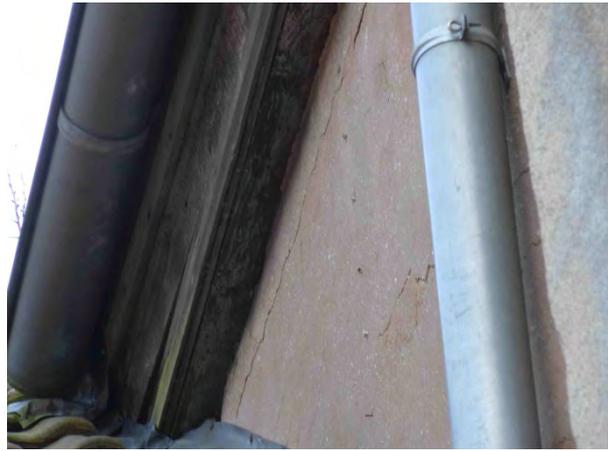
Die **Dachüberstände** sind teilweise mit Holz verkleidet und lassen nicht ausschließen, dass sich dahinter Hohlräume befinden, die für Tiere (v.a. gebäudebewohnende Fledermäuse) erreichbar sind.

Foto 44: Dachüberstand mit potenziellen Hohlräumen

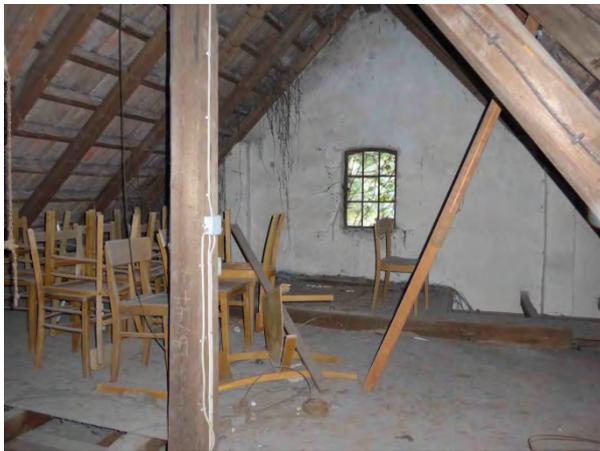
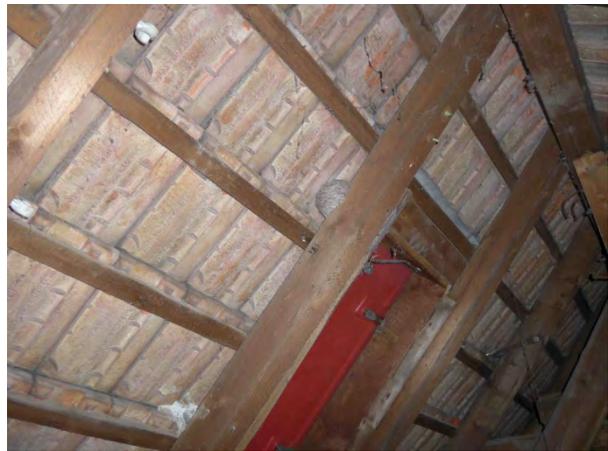
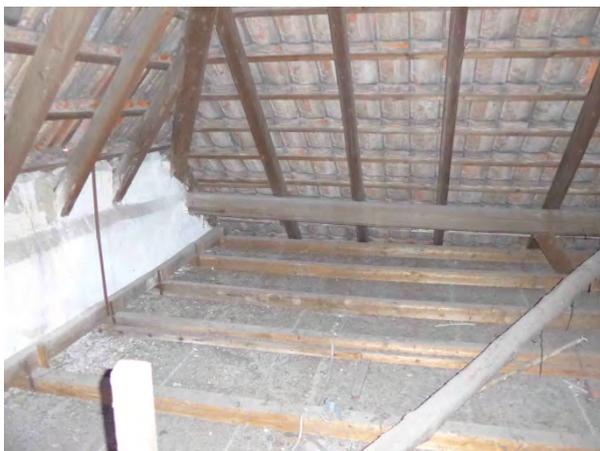
Der **Spitzboden** des Gebäudes war offenbar extensiv als Lager genutzt, die Dachpfannen liegen offen, weisen aber im Unterschied zu Gebäude 3 keine massiven Schäden auf.

Foto 45: Spitzboden als Lagerraum genutzt ...

Foto 46: Pfannen offen liegend aber ...

Foto 47: ... keine größeren Schäden erkennbar

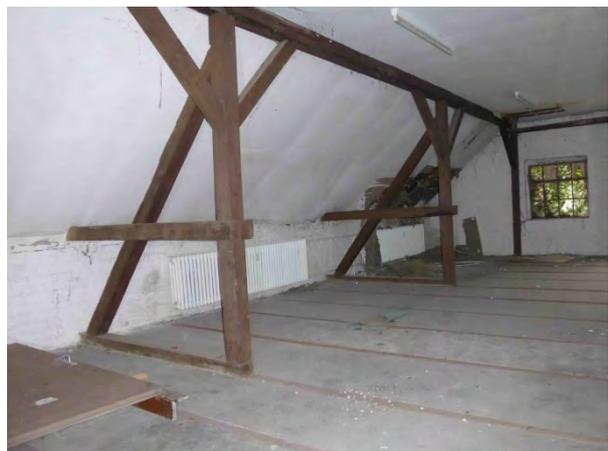
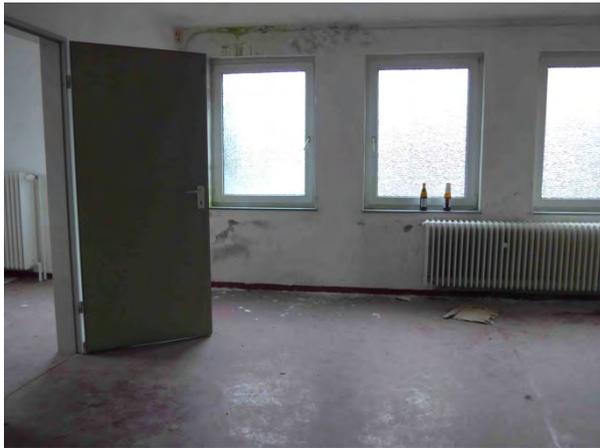
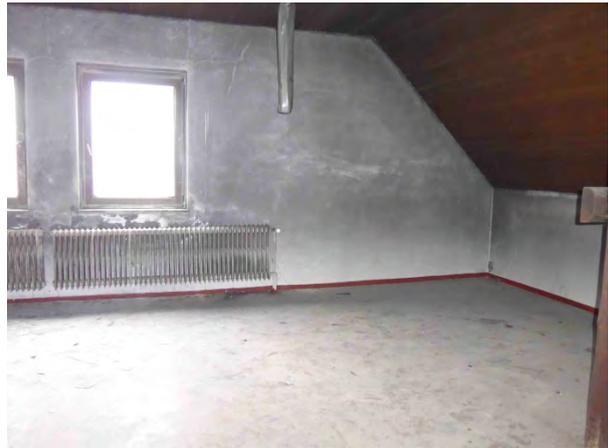
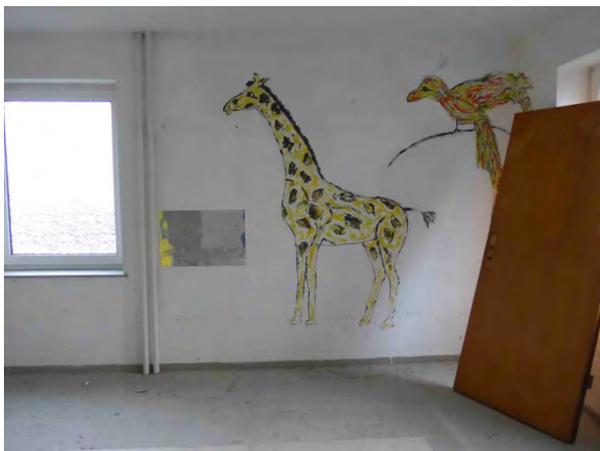
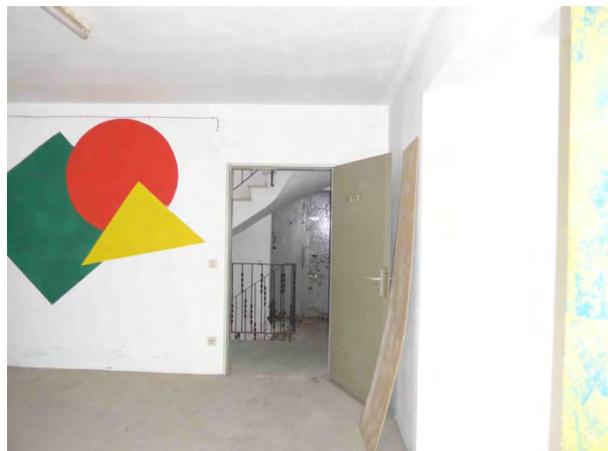
Die ehemaligen **Nutzräume** sind geräumt und gut einsehbar.

Foto 48: Nutzräume ...

Foto 50: ... weithin einsehbar ...

Foto 51: ... und in einem vergleichbar ...

Foto 52: ... guten Zustand

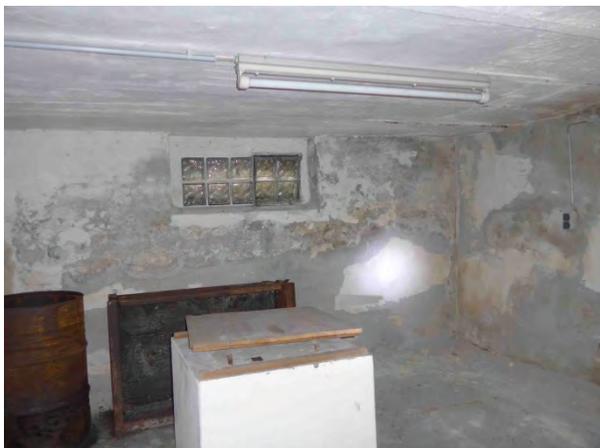
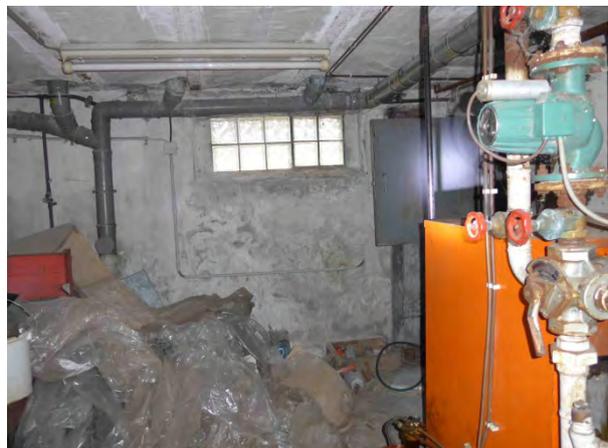
Die **Kellerräume** sind ebenfalls gut einsehbar und weisen keine offenkundigen Öffnungen nach Außen auf.

Foto 53: Kellerräume gut einsehbar ...

Foto 54: ... und ohne erkennbare Einflugöffnungen

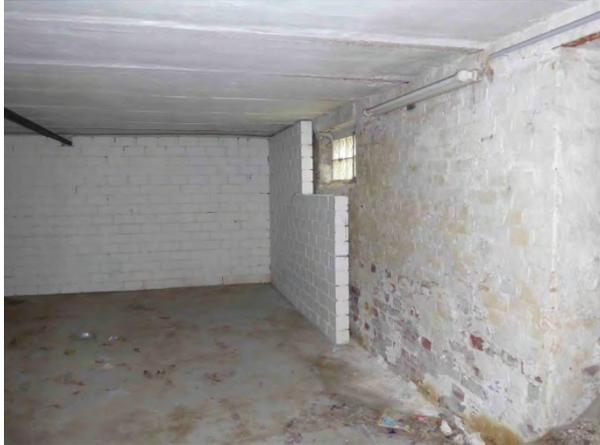
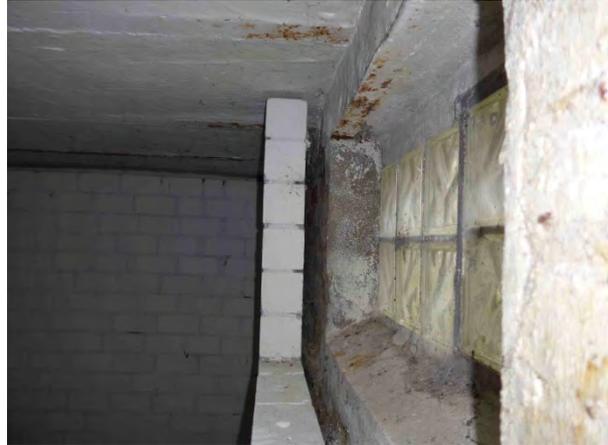
Foto 55: eine vorgesetzte Wand (unbekannter Funktion) ...

Foto 56: ... läßt in einem Kellerraum einen breiten Spalt entstehen

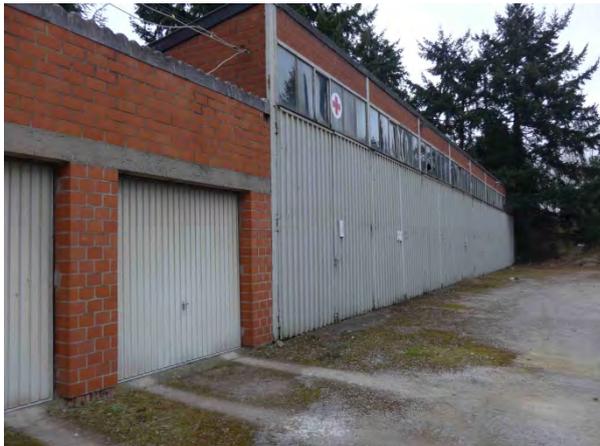
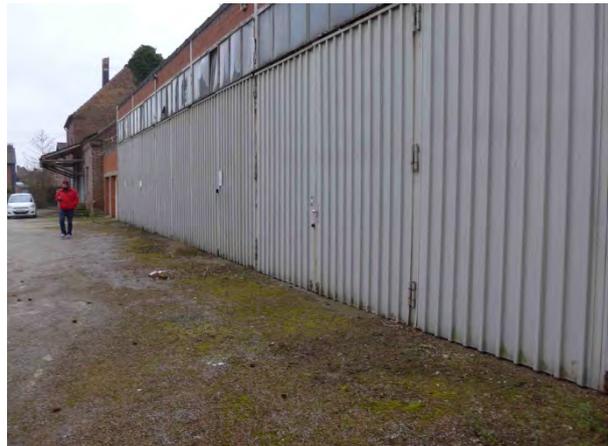
Es handelt sich um eine Gebäudezeile mit zwei normal großen Garagen und zahlreichen Fahrzeug- bzw. Lagerhallen mit großen Toren. Die Nutzung ist aufgegeben, wengleich nicht alle Einheiten vollständig geräumt sind. Die Fassaden sind, soweit es sich nicht um Metalltore handelt, verklankert und weisen keine Schäden auf, die die Existenz von Spaltenquartieren nahelegen.

Foto 57: Garagentrakt von Süden ...

Foto 58: ... und Norden

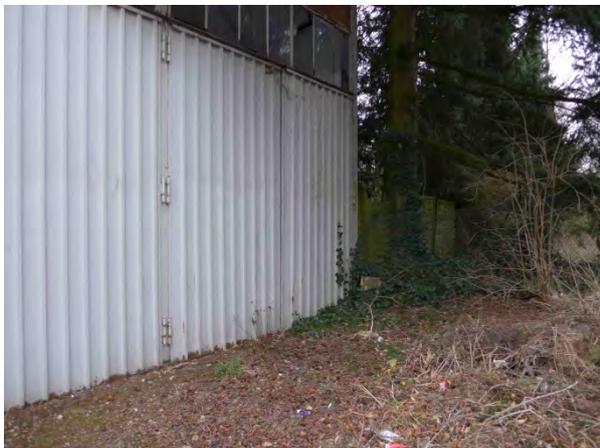
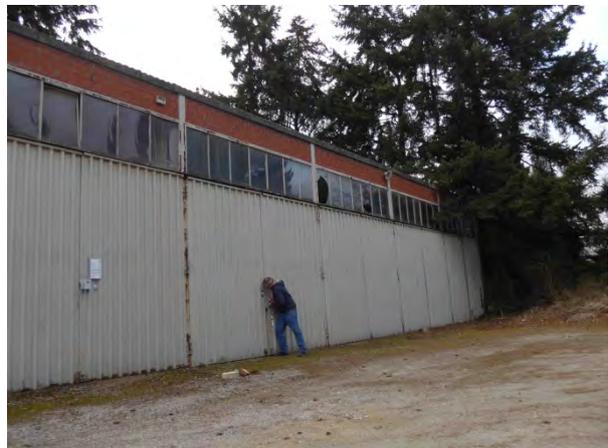
Foto 59: hinter überwiegend dicht schließenden Toren ...

Foto 60: ... aber schadhaften Oberlichtern ...

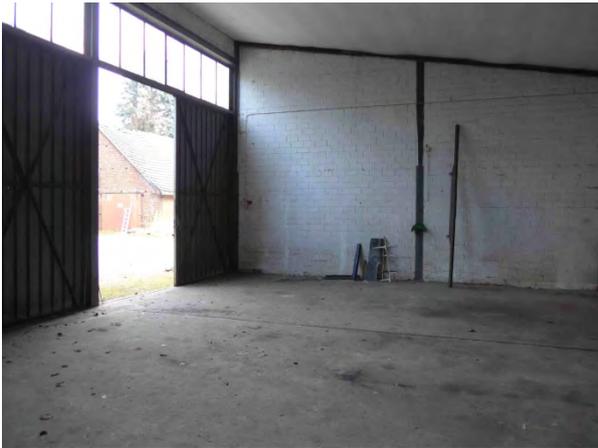
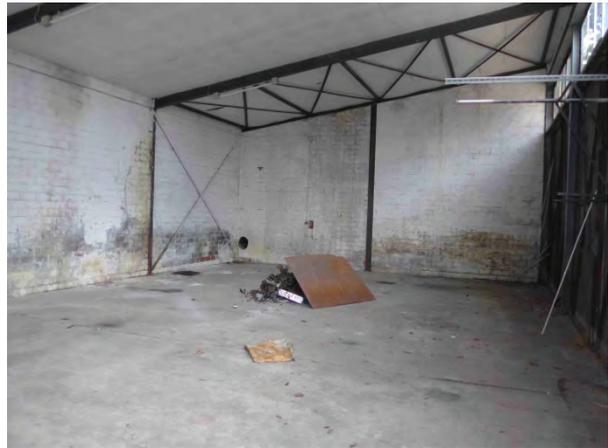
Foto 61: große Lagereinheiten

Foto 63: überwiegend geräumt und gut einsehbar

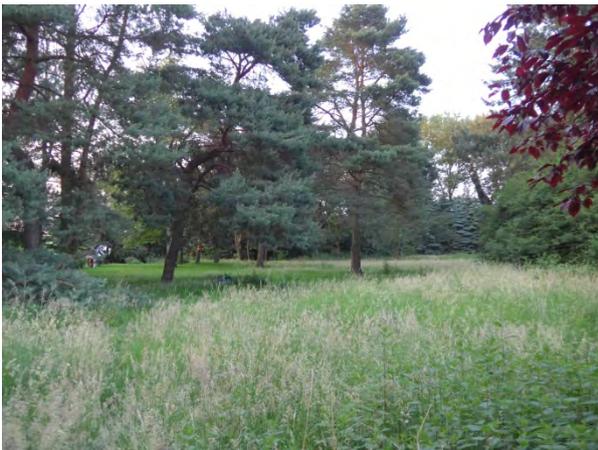
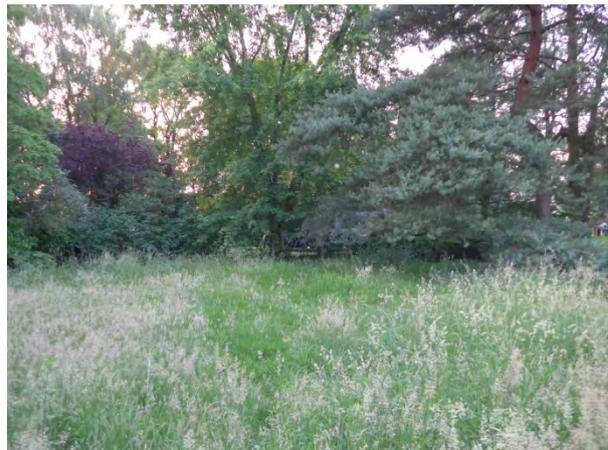
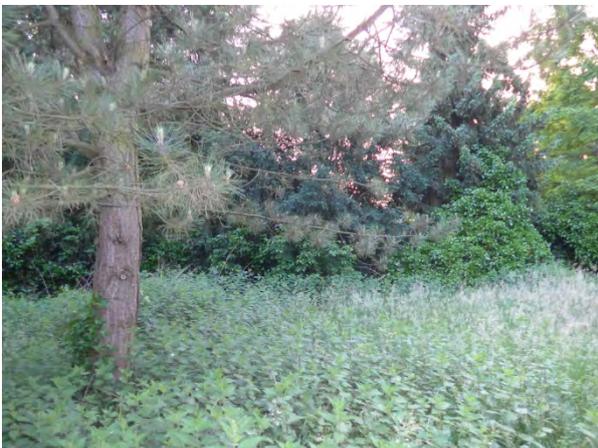
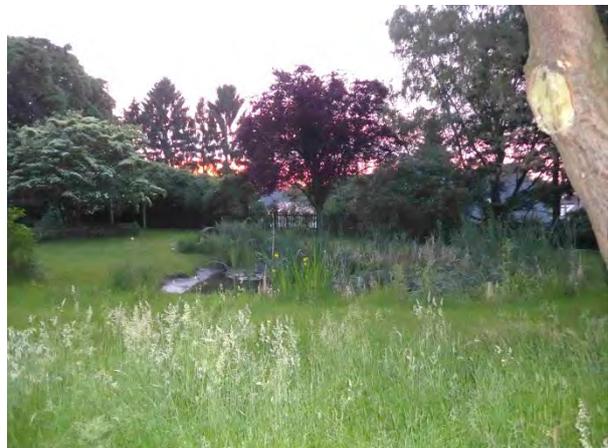
Innerhalb von teils grasigen, teils von Hochstauden eingenommenen Flächen stocken **Einzelbäume** (insbesondere ältere Kiefern). Außerhalb der Vorhabenfläche, aber unmittelbar daran angrenzend befindet sich ein großer **Folienteich**.

Foto 63: Parkartig angelegte Freiflächen im Umfeld der Mühle ...

Foto 65: ... mit Hochstaudenflächen ...

Foto 66: ... und häufiger gemähten Wiesen/Grasfluren (im Hintergrund der Teich)

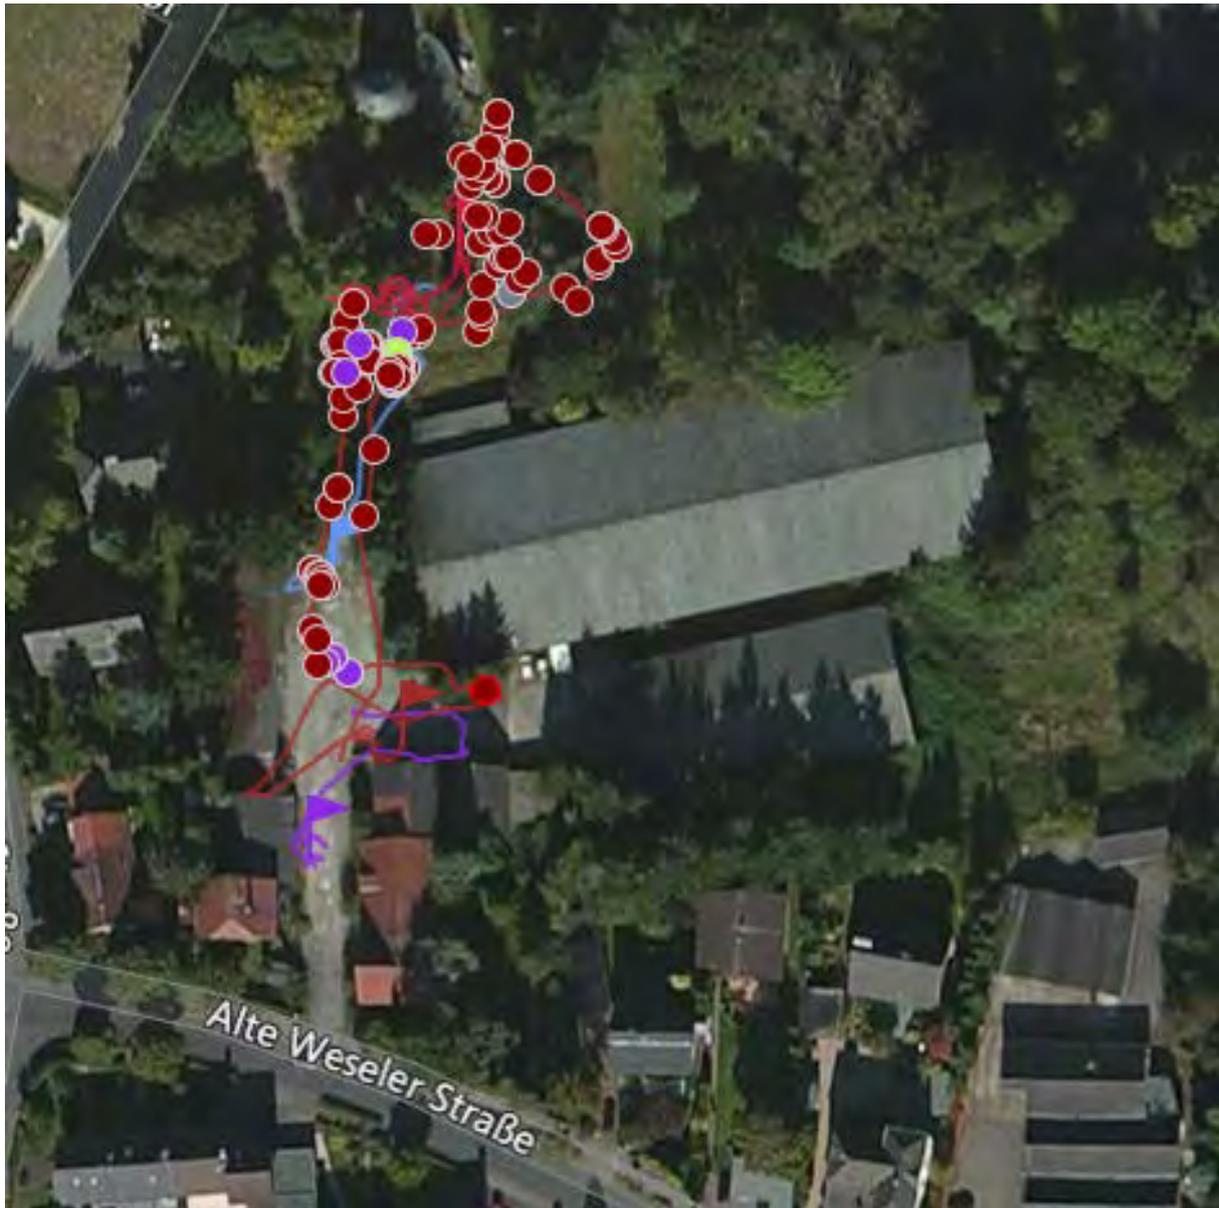
Abbildung 4: Übersicht über die Fledermauskontakte (Geländegang 08.08.2016)

Die Detektoraufnahmen bestätigen die Beobachtungen der Erstbegehung. Zumindest im Überflug, teilweise auch auf längeren Jagdflügen wurden neben Zwergfledermaus auch Breitflügelfledermaus, Nordfledermaus und nunmehr auch Große Mausohren (mindestens drei Tiere) nachgewiesen. Die Breitflügelfledermäuse kreisten lange im Garten und waren teils zu beobachten, wie sie Käfer von den Kiefern "abpflückten".

Die räumliche Verteilung der Kontakt mit Ultraschalldetektor für eine Zeitraum von etwa 1,5 Stunden verdeutlicht die nachfolgend Abbildung.
